DÉPARTEMENT DU CALVADOS.

Enquête Publique unique concernant le confortement de la falaise de Villerville, ayant pour objet l’Autorisation Environnementale, la Déclaration d’Intérêt Général, la Déclaration d’Utilité Publique ainsi qu’une Enquête Parcellaire préalable à l’expropriation.

Rapport de la commission d’enquête.

RAPPORT - 1^{ère} PARTIE

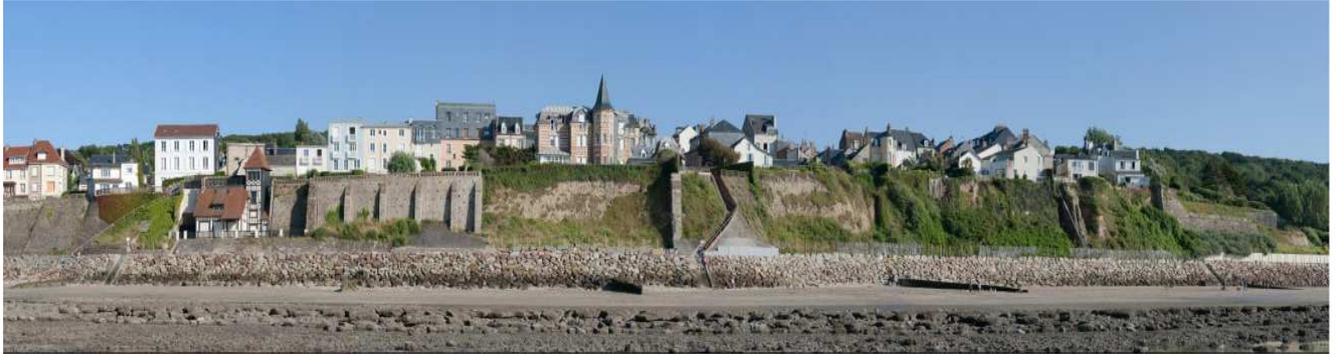
Figure 49 : État actuel du site - (Source : photographie réalisée par Jacques TARDI)

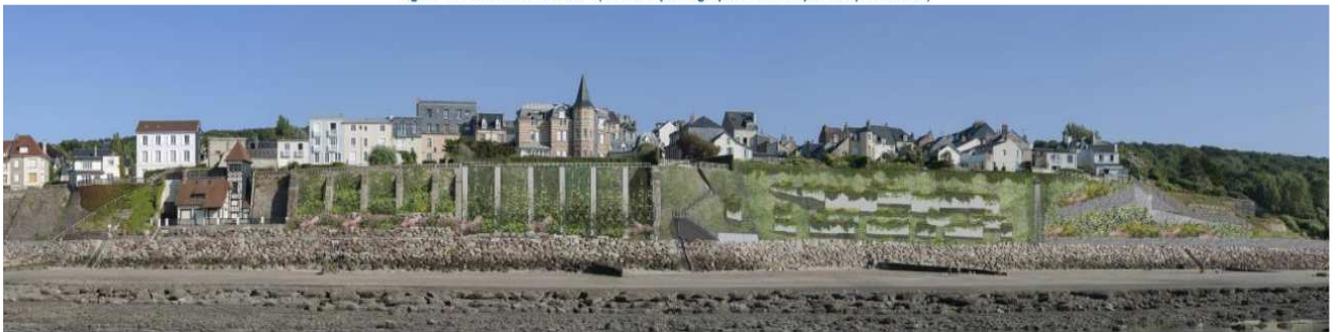
Figure 50 : État du site après travaux - (Source : photo montage réalisé par Jacques TARDI)

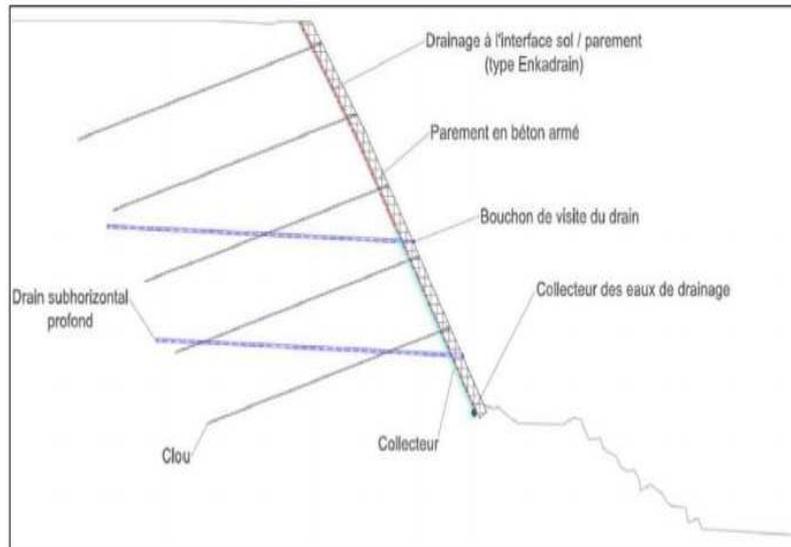
- Un clouage généralisé de la falaise, associé à un parement en béton, pour confiner les terrains et traiter les risques de glissements superficiels (clous de 9 à 19 m de longueur) ;
- Une collecte et une gestion des eaux de surface en amont (drainage ...) ;
- Une collecte et une gestion des eaux souterraines par drainage profond ;
- Un habillage de parement avec des surfaces végétalisées ou minérales et des plantations.

Figure 103 : Coupe de principe de la solution retenue - (Source : INGEROP)

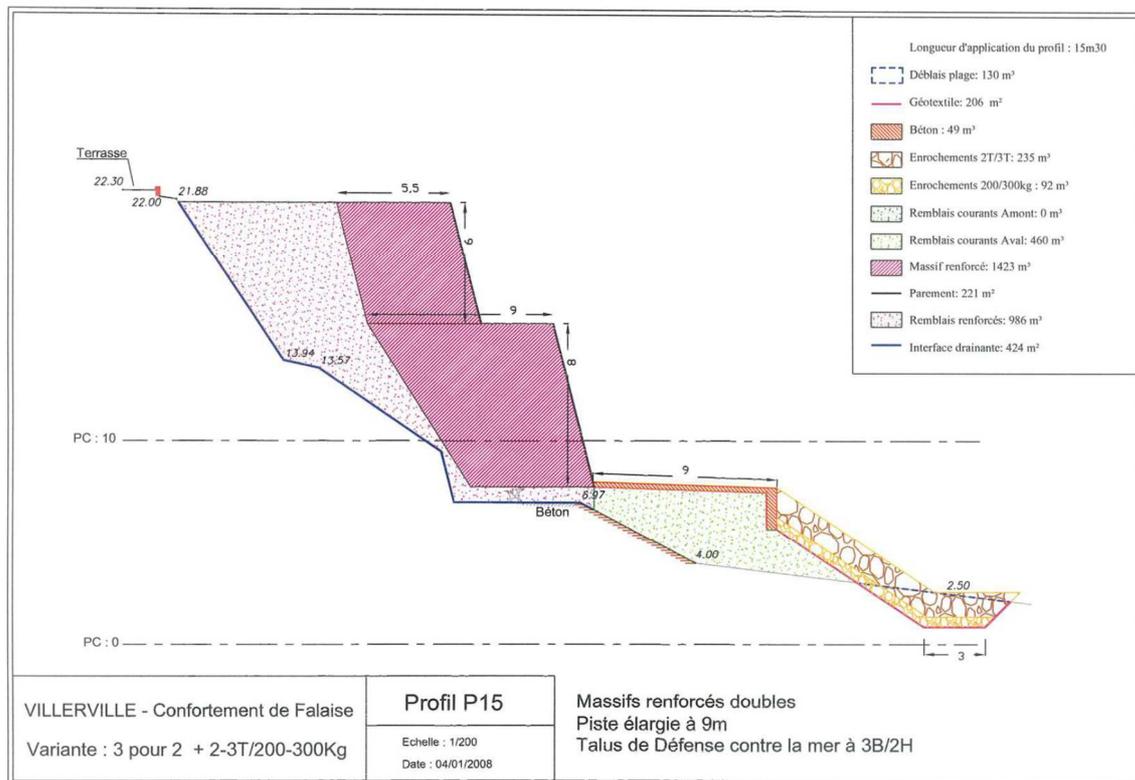
En revanche, on constate que pour obtenir un coefficient de sécurité au grand glissement satisfaisant, il faut que la piste après construction soit d'une largeur de 9 m en partie sommitale avec une bande neutralisée à 11 m.

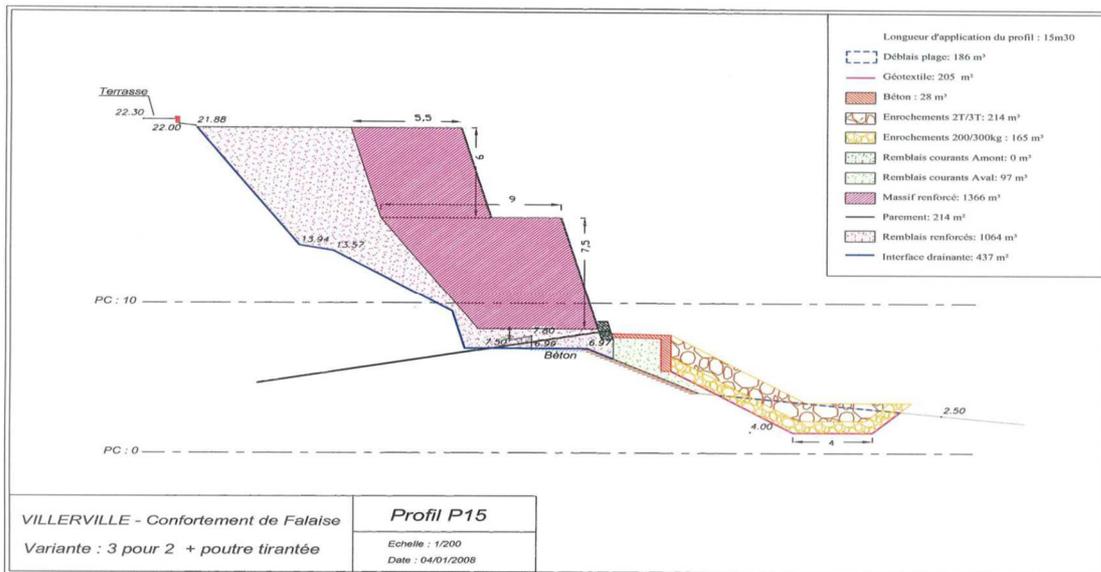
La largeur prise sur la plage est réduite à 5 m, mais cette solution nécessite la réalisation d'une poutre tirantée de forte capacité.

Commentaire de la commission d'enquête :
 La commission note que, malgré le recours à une poutre "tirantée", cette solution empiétait encore de 5 m sur le domaine maritime.

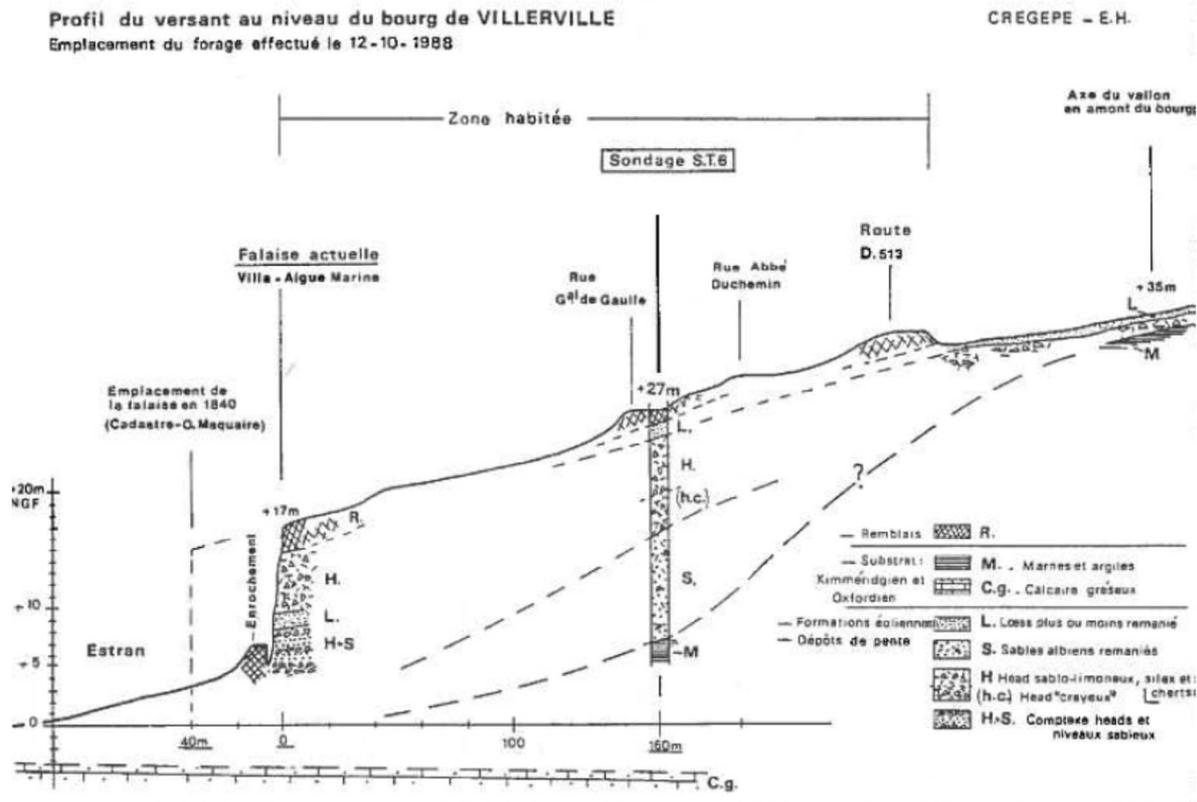
Figure 5. Profil du versant au niveau du bourg de Villerville (source : document [4])

Cette solution est dimensionnée pour résoudre un problème de grand glissement (comme au droit du Cirque des Graves) alors que, selon GEOS, la falaise n'a eu que des glissements superficiels localisés (voir figure 5 ci-dessus).

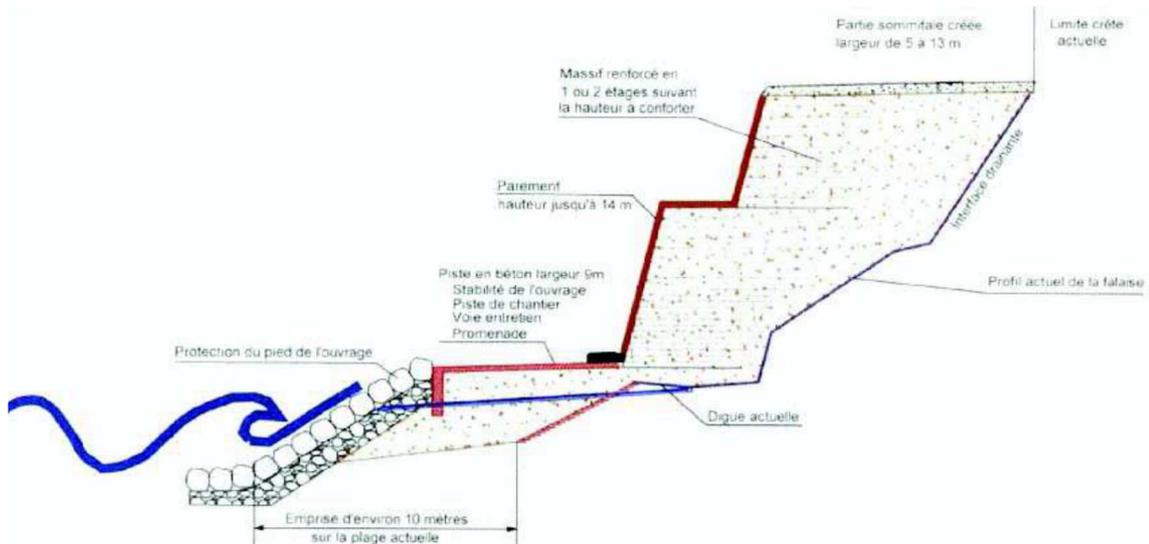
La solution proposée par HYDROGÉOTECHNIQUE est le mur poids.

Figure 10. Coupe de principe de la solution proposée (source : document [6])

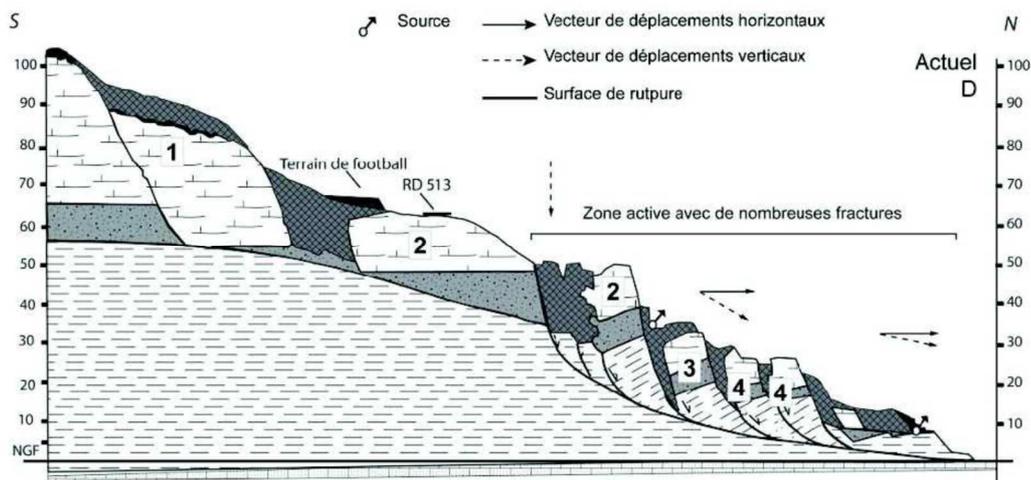
Figure 13. Coupe de principe du fonctionnement des glissements de terrain au droit du Cirque des Graves (source : document [9])

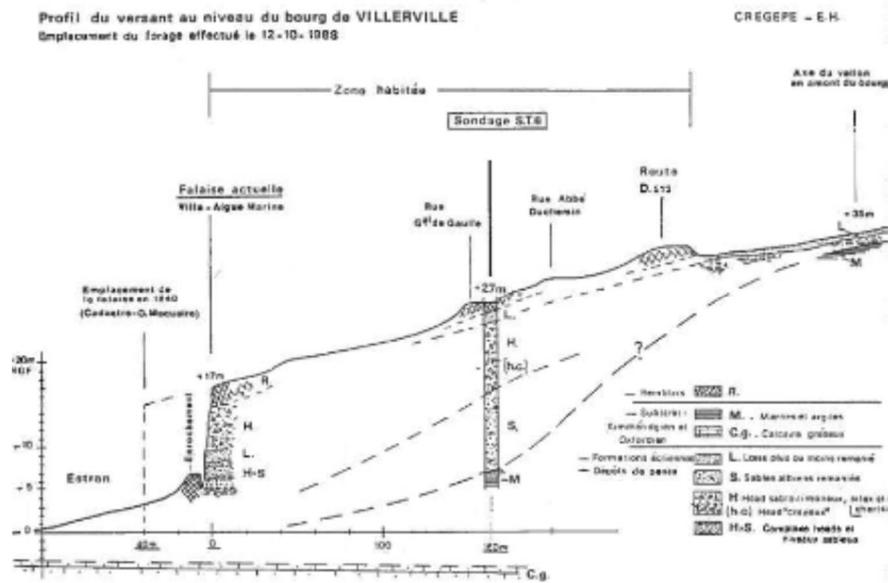
La coupe géologique du secteur de Villerville est présentée

Profil du versant au niveau du bourg.

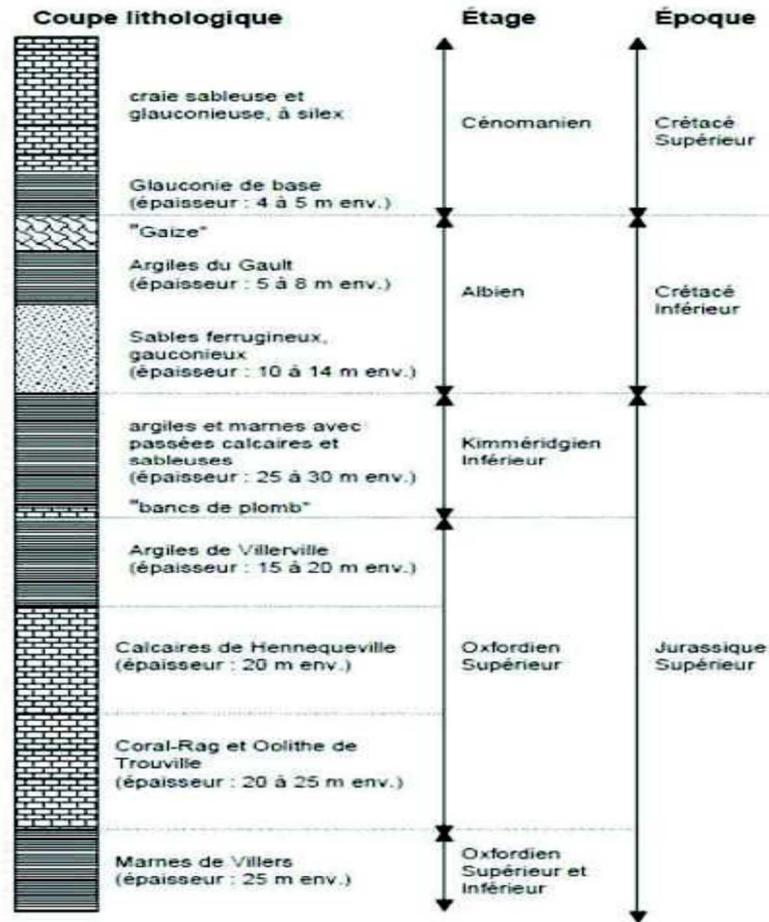
Coupe lithologique simplifiée du secteur de Villerville

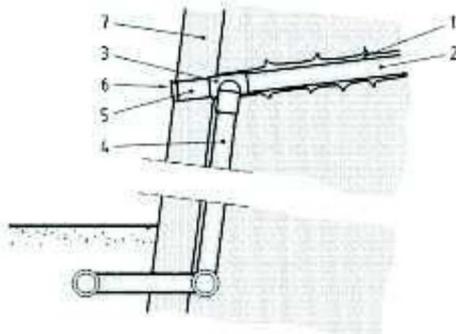
Les drains d'environ 15 m de long seront forés avec une inclinaison de 5% vers le parement et disposés selon un maillage en quinconce. Ils seront reliés à un collecteur mis en place en pied de falaise. Le tout sera complété par la mise en place d'un géotextile intercalé entre le mur et la falaise.

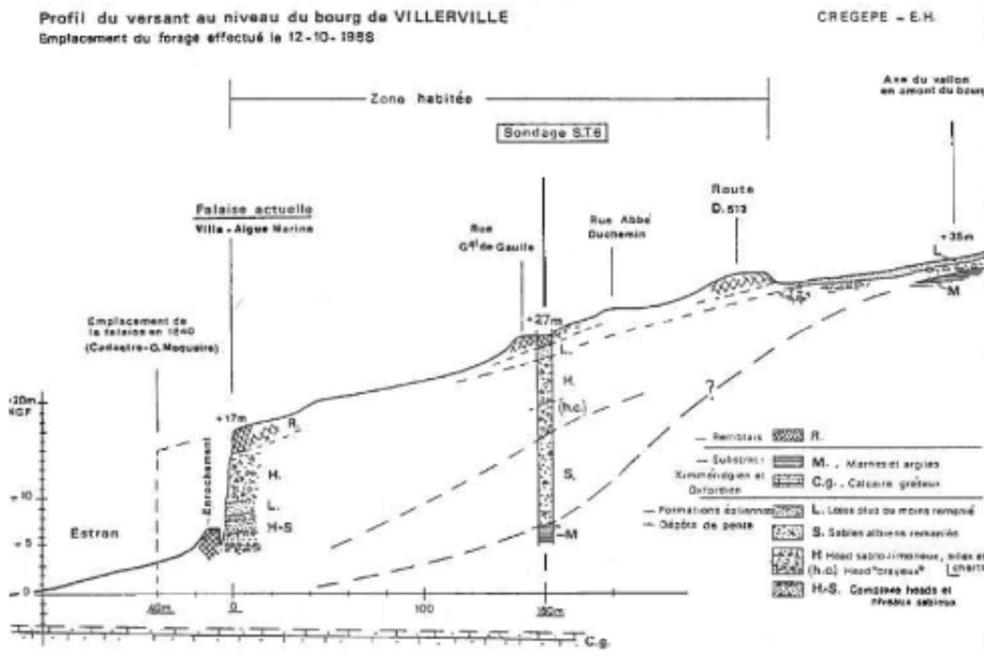
Profil du versant au niveau du bourg de Villerville

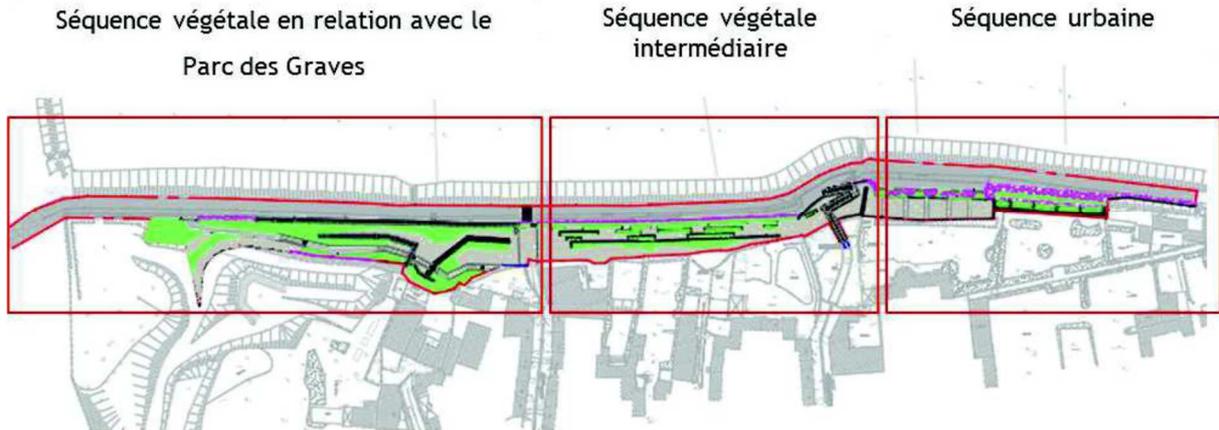
- la séquence urbaine
- la séquence végétale intermédiaire,
- la séquence végétale en relation avec le parc des graves.

Dans la séquence urbaine, le mur à contreforts est conservé et renforcé par des clous. Il est prolongé par une paroi bétonnée permettant la création d'une placette.

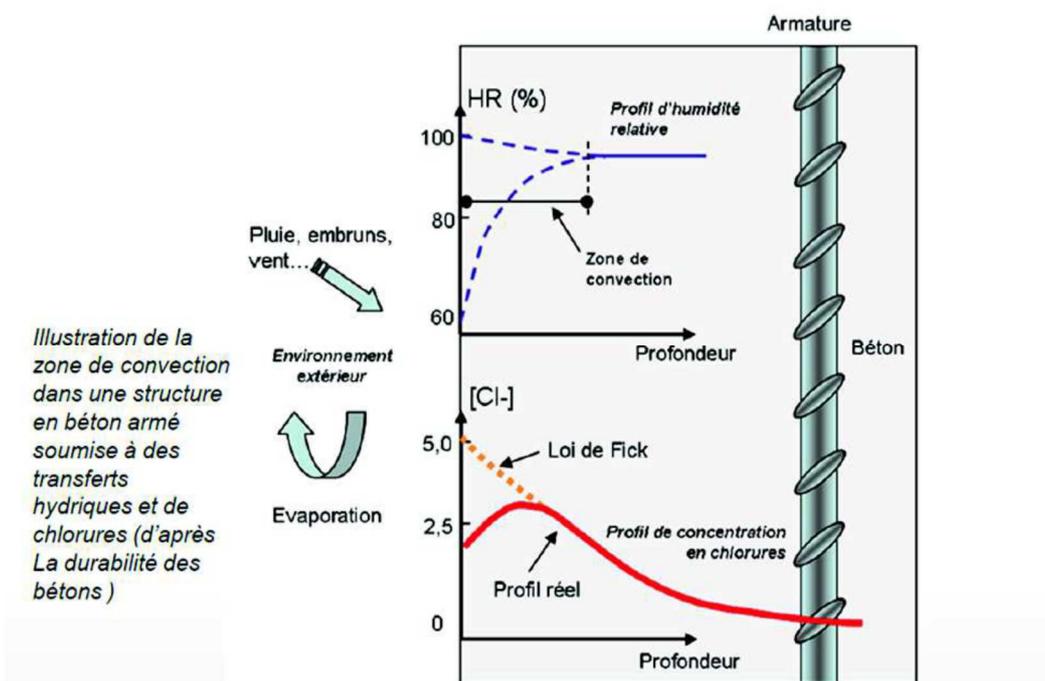
Une figure illustre cette corrosion potentielle.

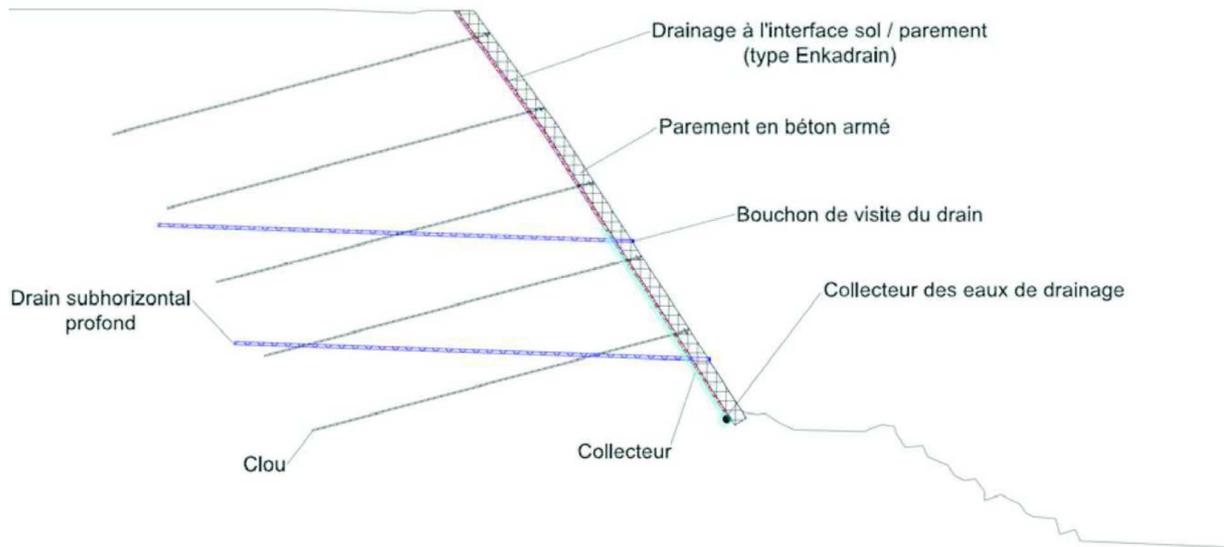
Une coupe de principe explique la méthode retenue.

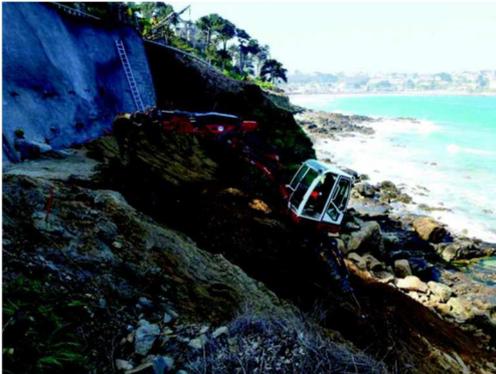
Exemple de travaux sur falaise d'accès difficile avec utilisation d'engins de type pelle araignée.

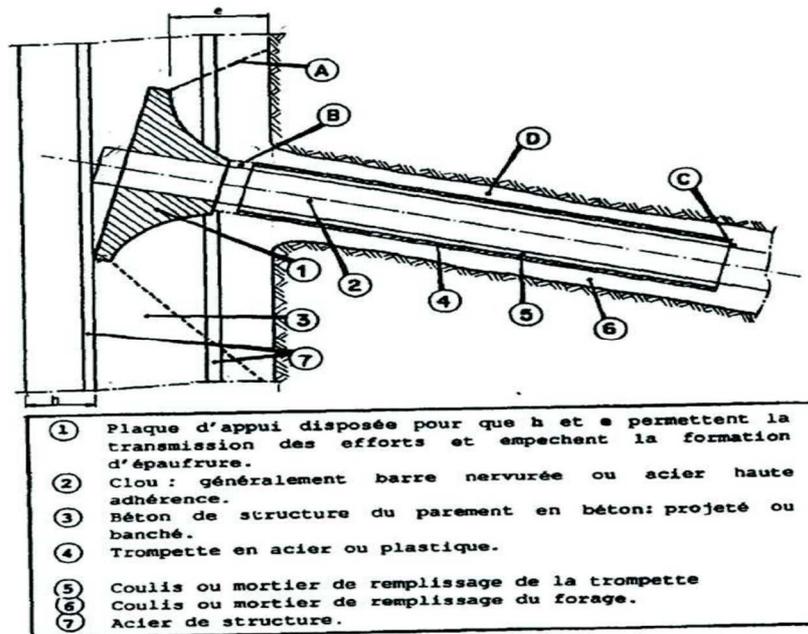
Les têtes de clous seront protégées selon le schéma représenté ci-dessous.

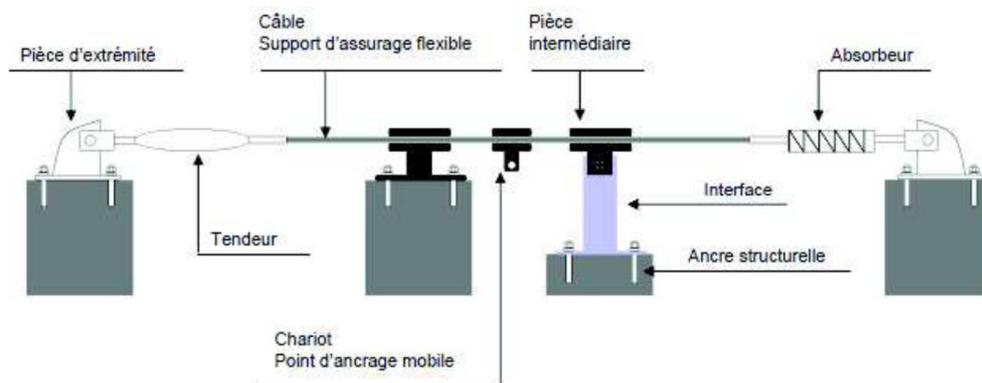
Coupe de représentation d'une ligne de vie

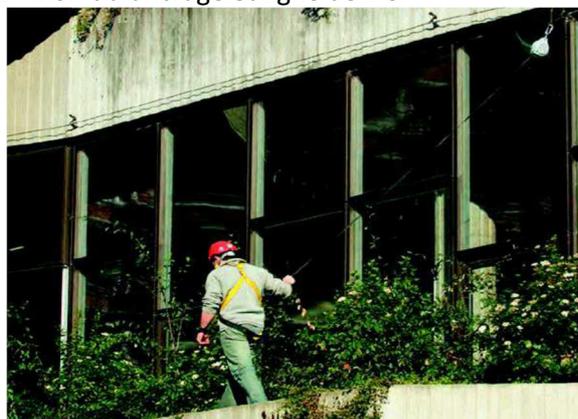
Exemple d'une ligne de vie installée en tête d'un ouvrage et qui sera mise en place pour le projet de Villerville

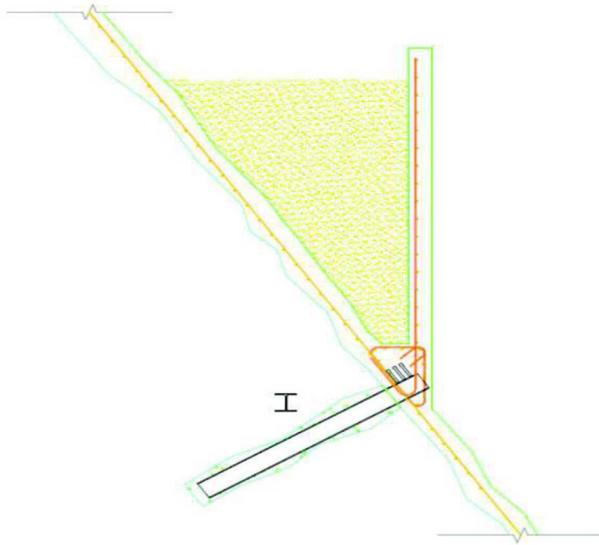
Les murs de soutènement retenant les jardinières seront reliés aux clous selon le schéma suivant :

Coupe de principe des soutènements des jardinières

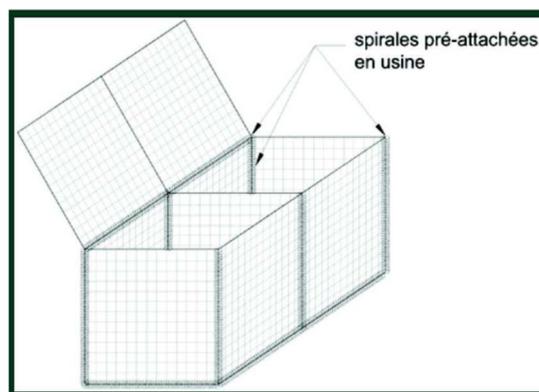
Montage des casiers des gabions

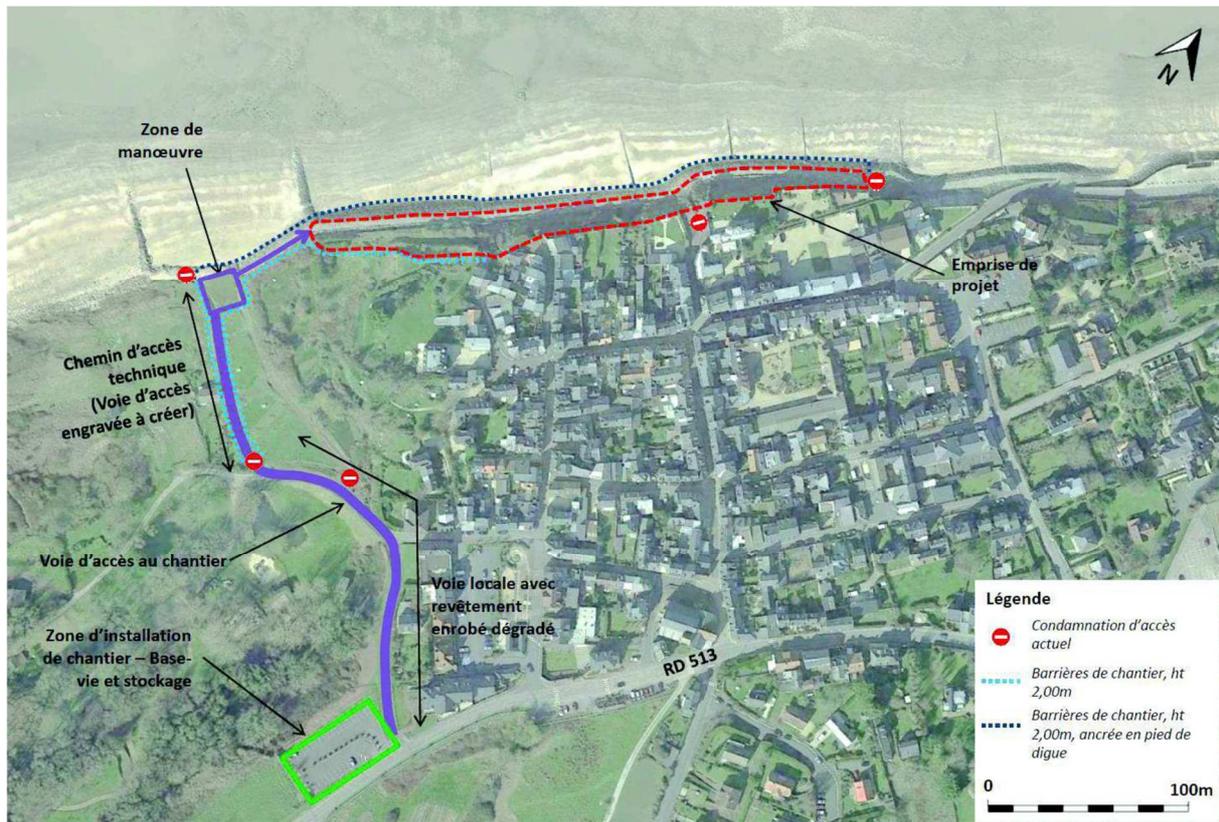
Compte tenu des contraintes, l'accès chantier est prévu côté ouest de la commune en bordure du Cirque des Graves (voir le plan d'accès présenté ci-après).

Une voie chantier sera créée jusqu'à la grève où une zone de retournement sera engravée au niveau de la promenade. De là les véhicules pourront accéder en marche arrière, de la promenade au chantier proprement dit. La zone de travaux sera balisée et interdite au public sur toute l'emprise du chantier que ce soit en haut de falaise ou du côté plage, y compris à marée basse. Des clôtures de chantiers seront disposées aux endroits adéquats, elles devront résister aux intempéries et aux marées.

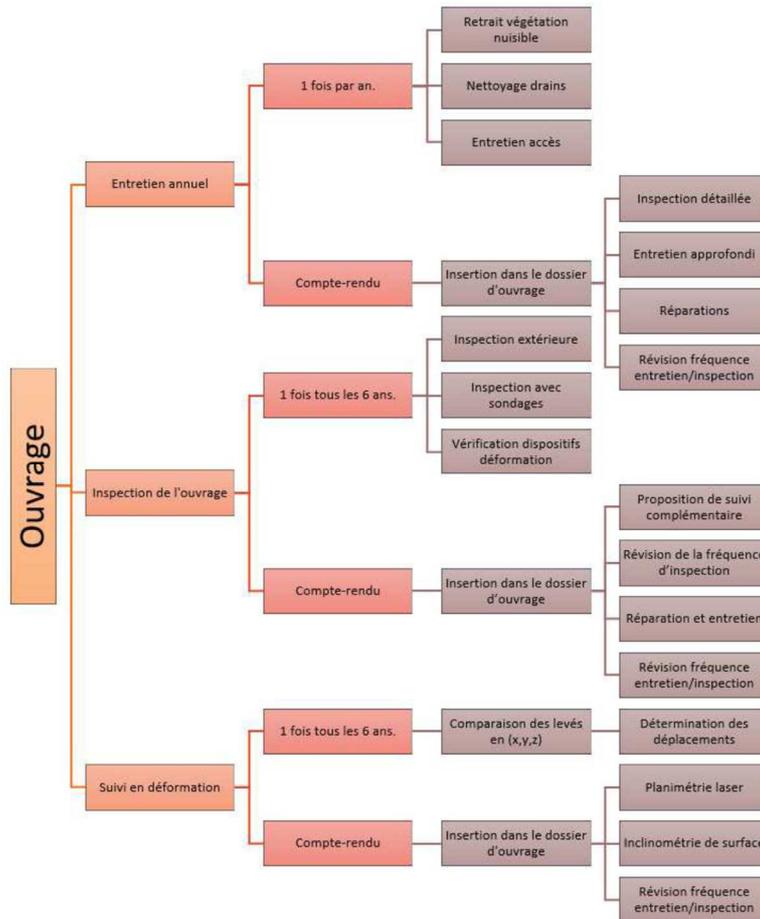
Le suivi de l'ouvrage sera fait selon le schéma suivant :

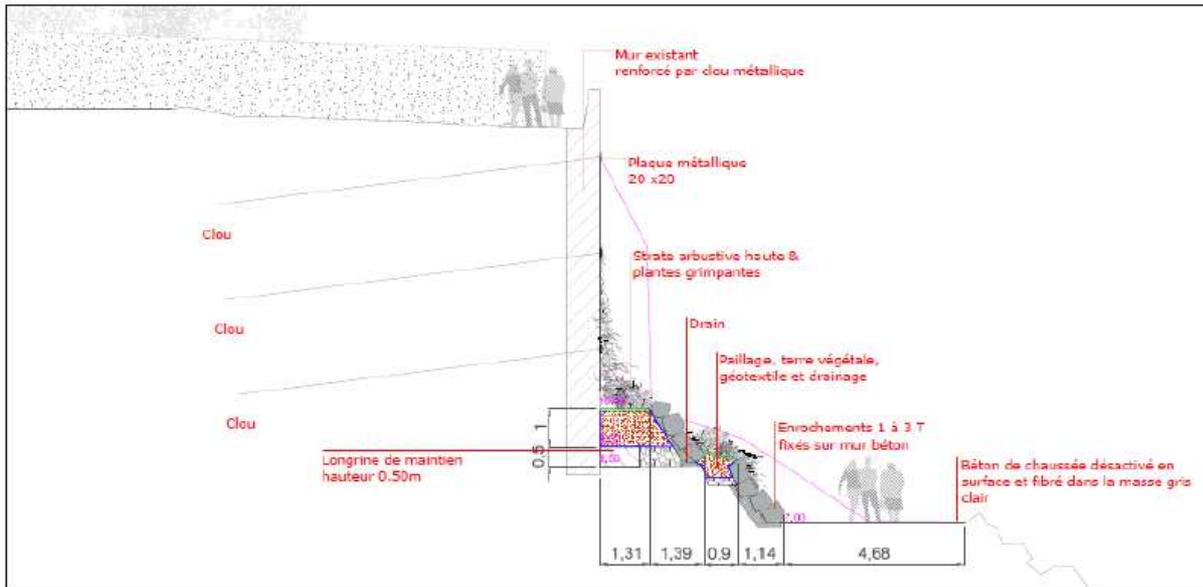
Figure 11 : Projet d'aménagement – Coupe de principe PR1 (Source : INGEROP)
