Test au feu d'une membrane EPDM utilisée pour le stockage de biogaz

Rapport

Test au feu d'une membrane EPDM de stockage de biogaz agricole.

Type d'installation: Digesteur agricole avec couverture souple

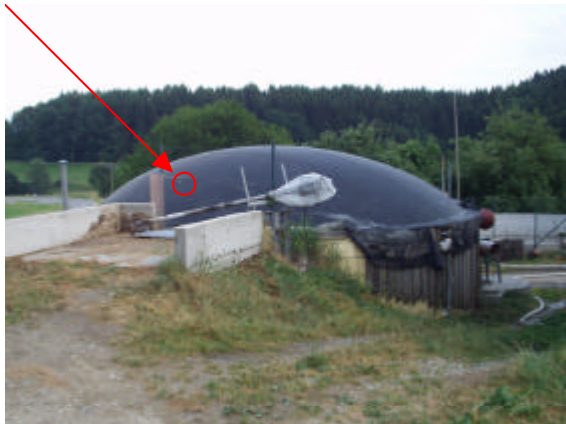
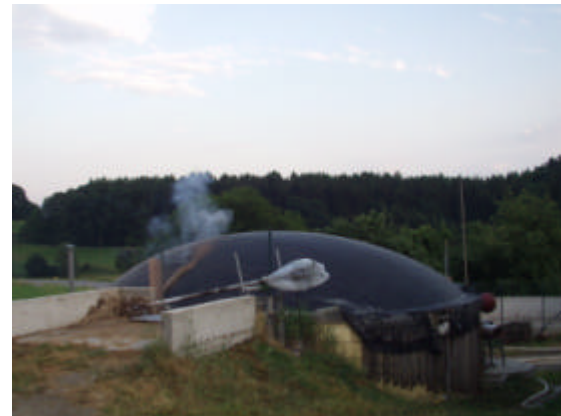
Fusée de feu d'artifice allumée

Image 3+4: 3. tentatives de feu avec un feu d'artifice

Une fusée de feu d'artifice a été mise allumée sur la membrane et l'explosion a été attendue. Aucune trace de fumée ou de feu n'a pu être observée sur la membrane.

La fusée de feu d'artifice en combustion n'a pas d'effet en terme de dégâts mécaniques, de feu ou de risque d'explosion sur la membrane EPDM.

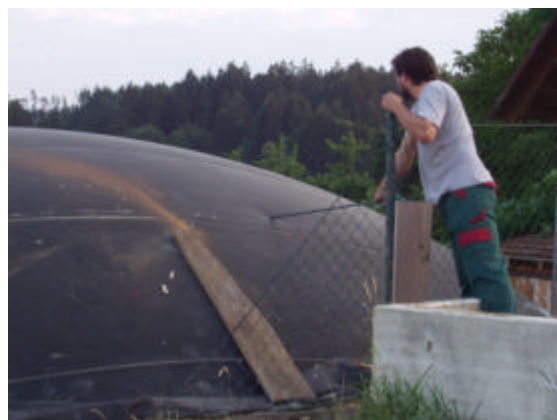
Image 5+6: 4. Test avec un profilé chauffé à rouge

Un profilé carré de 10x10 a été chauffé avec un chalumeau à propane jusqu'à ce qu'il soit rouge, puis a été appliqué sur la membrane jusqu'à extinction de la rougeur. Aucune trace de fumée ou de feu n'a pu être observée sur la membrane.

Le fer rouge n'a pas d'effet en terme de dégâts mécaniques, de feu ou de risque d'explosion sur la membrane EPDM.

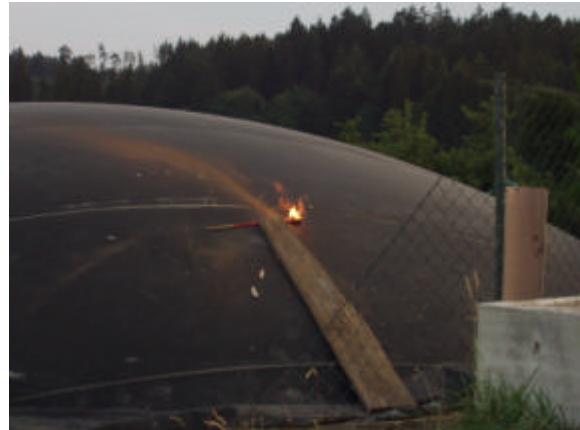
Image 7, 8 + 9: 5. Test de Feu avec un torche

Une torche de "fête usuelle", enflammée a été mise sur la membrane. La torche a brûlé sur une période d'environ 1,5 minutes et jusqu'à ce moment aucune trace de la torche sur l' EPDM pouvait être constatée. Ensuite la torche a fait fondre la matière et du biogaz s'est échappé par un trou d'environ 5 cm de diamètre. Le biogaz sortant s'est enflammé sur une période d'environ 2 minutes (image 9) et la combustion du biogaz (flamme claire) n'a pas provoqué d'agrandissement du point de fuite.

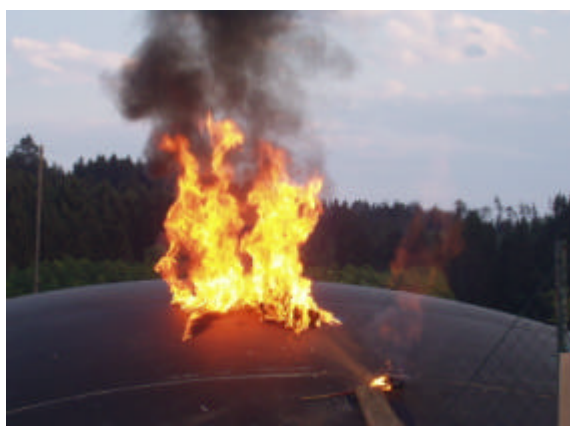
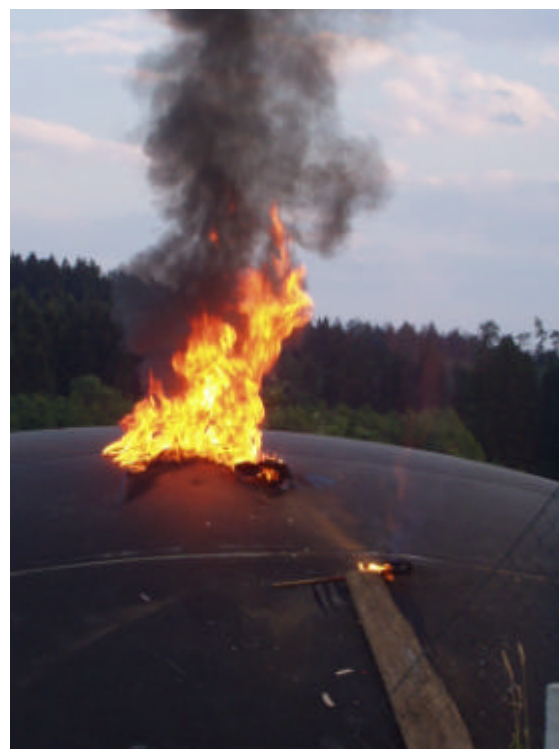
Image 10 + 11: 6. Un chiffon imbibé d'essence, enflammé, est jeté sur la membrane de stockage

Le chiffon imbibé d'essence sur l'EPDM s'est immédiatement enflammé et a brûlé en dix secondes. La membrane fragilisée a laissé partir le biogaz qui a brûlé pendant environ 2 minutes

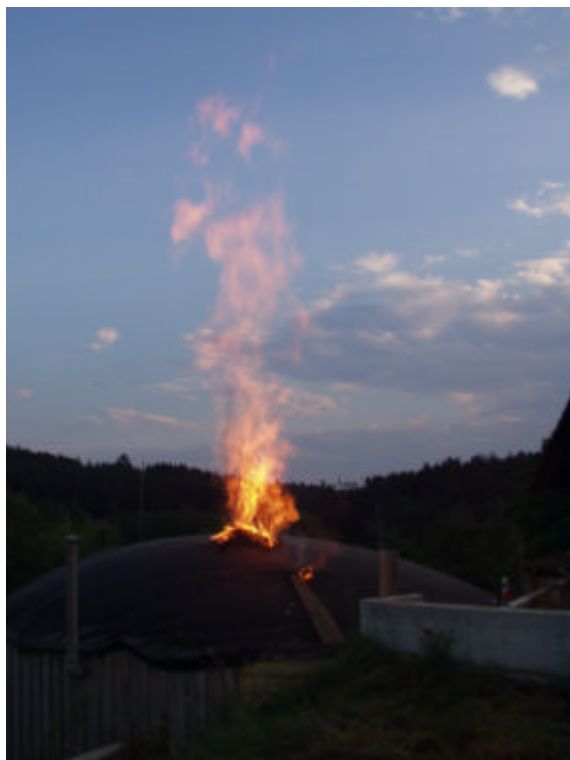
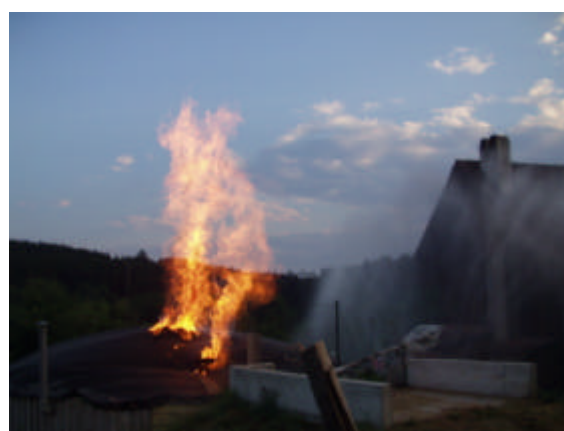
Image 12 + 13: 6. L'essence brûle, le gaz fuit et s'enflamme à son tour

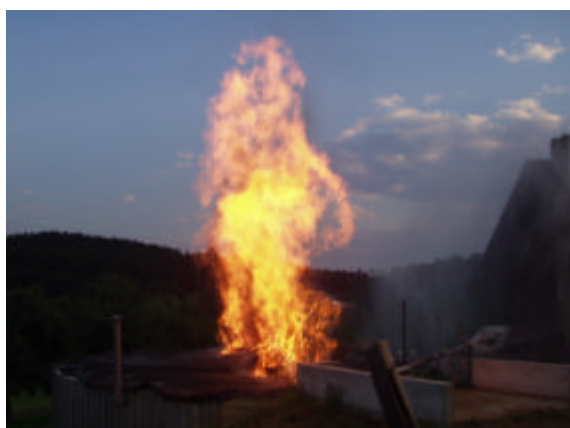
Image 14: Le biogaz se consume avec une flamme claire.

Le trou par lequel s'échappe le biogaz ne s'agrandie pas. Lorsque le biogaz a entièrement brûlé, une flamme fortement chargée en suie est observée. Le feu atteint la couche d'isolant thermique sous la membrane.

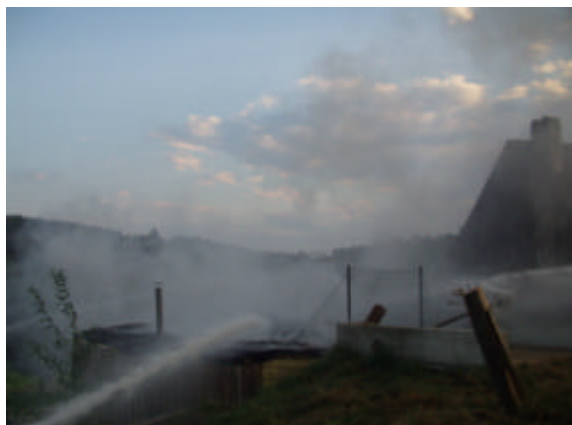
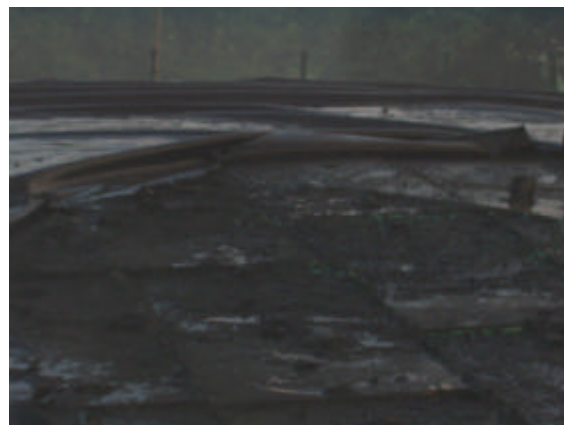
Image 18: Les pompiers interviennent Image 19: la membrane et l'isolation de la couverture brûlée.

Après 10 minutes, les pompiers ont éteint les derniers foyers de combustion. Les restes de la membrane brûlée ont été enlevés et on pouvait constater que l'isolation a été endommagée localement au niveau du foyer de la combustion.
