DANKO UK LIMITED
Site 1
La Planche
NOTRE-DAME-D'ESTRÉES-CORBON

PROJET - Site 1

Installations Classées pour la Protection de l'Environnement
 ICPE - Dossier d'Enregistrement

**ICPE 2101-1-b
 PROJET**

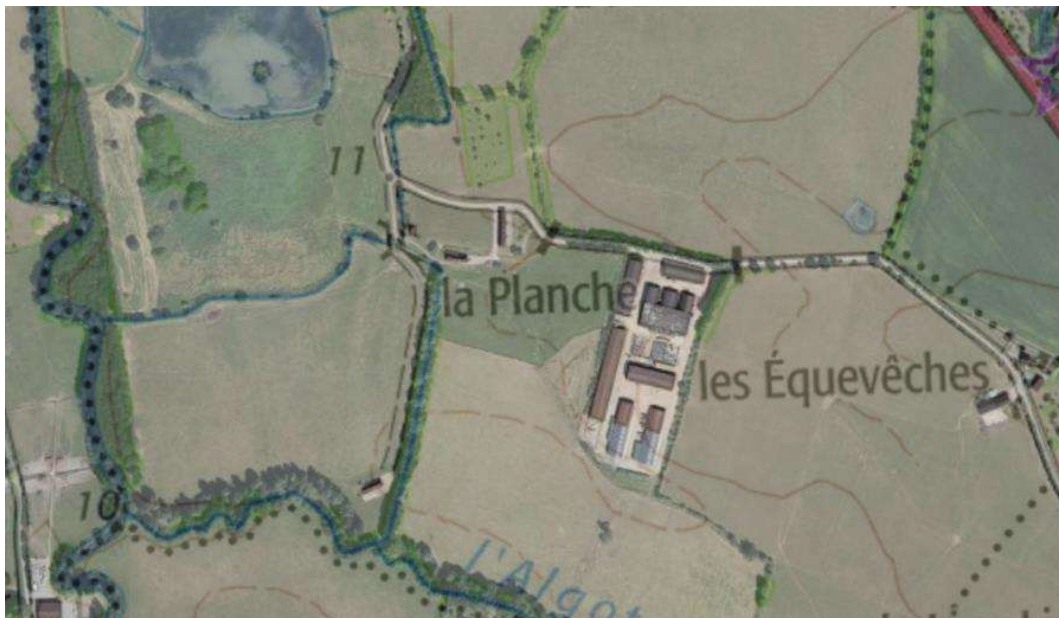
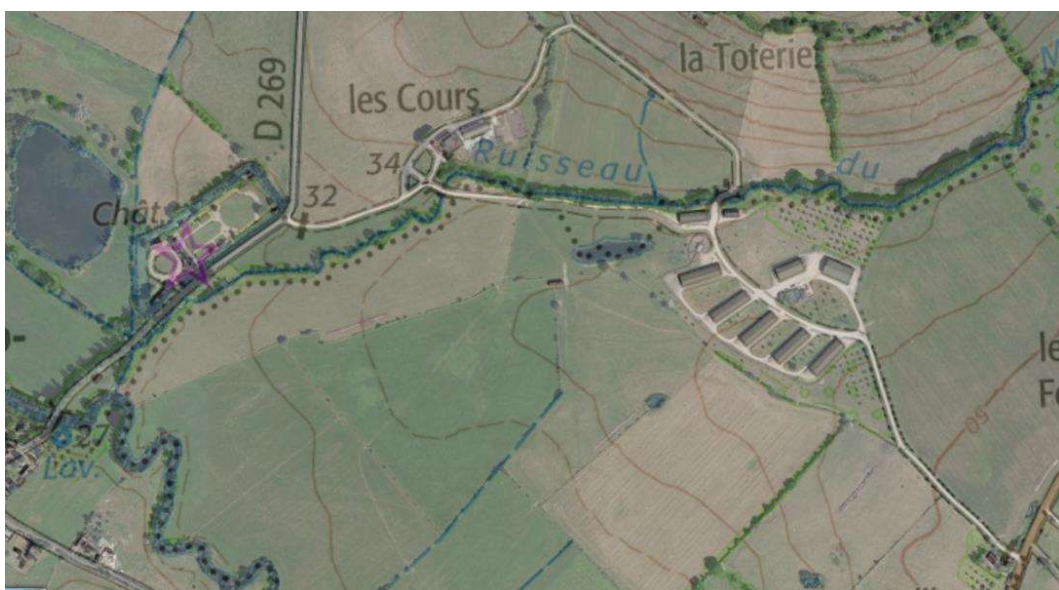
Figure 1 : site de la *Planche*, figure 2 : site de la *Tôterie*

Les sites bénéficient d'un réseau hydrographique dense composé de ruisseaux, rivières et mares entourant les prairies et bordé d'une ripisylve fournie, notamment sur les berges de la Vie (voir figures ci-dessous).

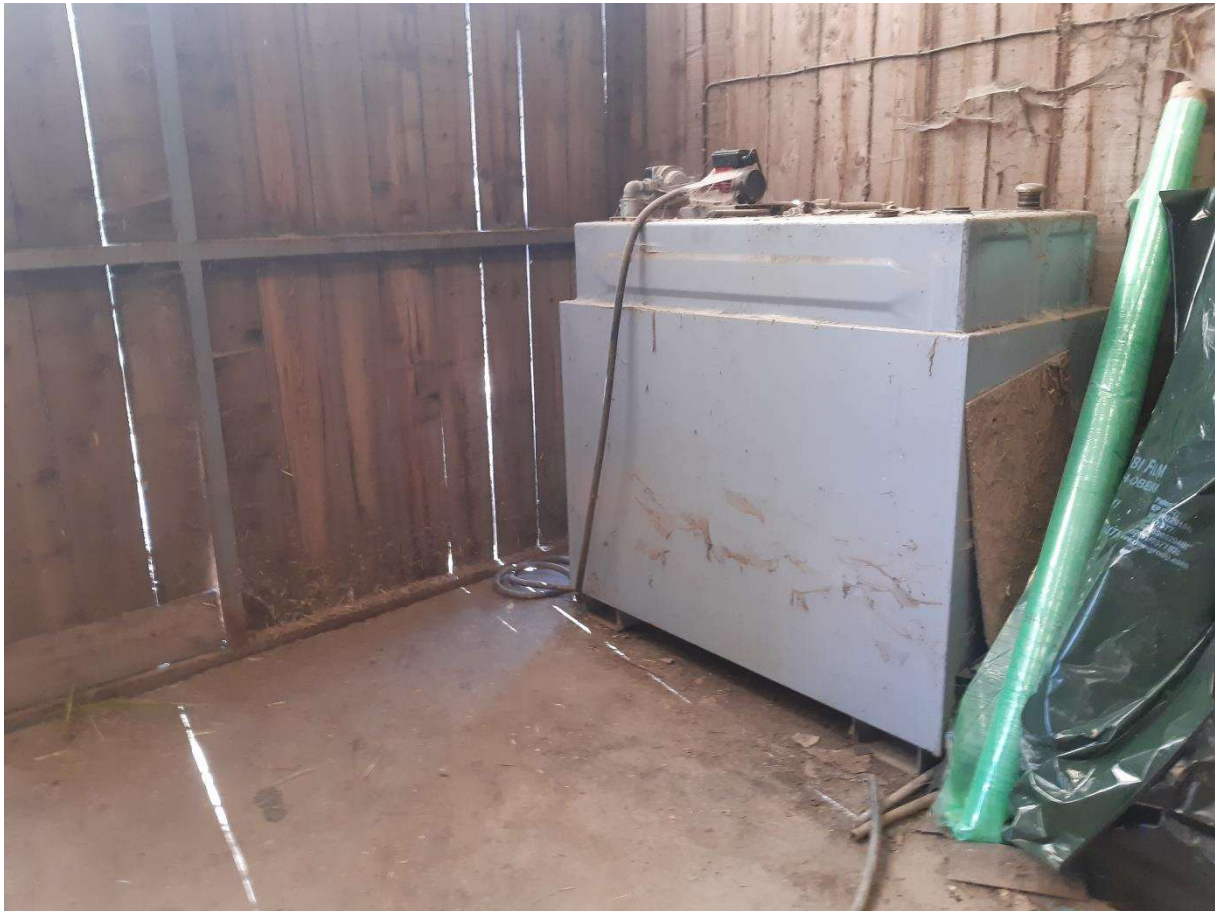
Le site est également équipé d'une cuve à gasoil pour les véhicules de services, de 1 500 litres équipée d'un bac de rétention. Elle est localisée dans l'atelier (photo ci-dessous).

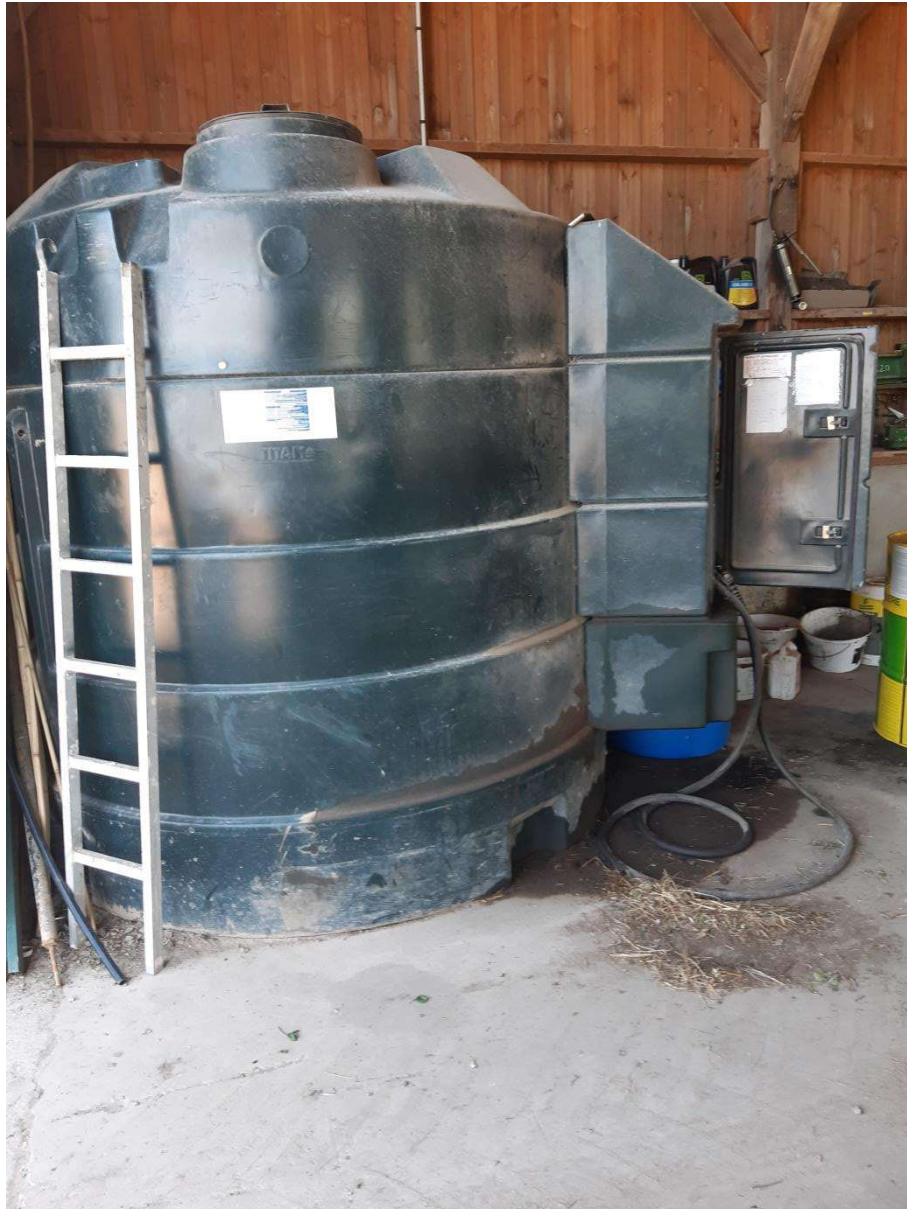
Vue de la cuve à fuel sur le site n°2.

Sur le site n°2 de *la Tôterie* à Grandchamp-le-Château, la société stocke une cuve à fuel de 5000 litres équipée de double paroi (photo ci-dessous), 2 bidons de 200 litres d'huiles de vidanges (**les exploitants s'engagent à mettre en place une rétention adaptée avant le 31/12/2021**) et une cuve à gasoil de 1 500 litres avec rétention. L'ensemble de ces produits sont stockés dans l'atelier.

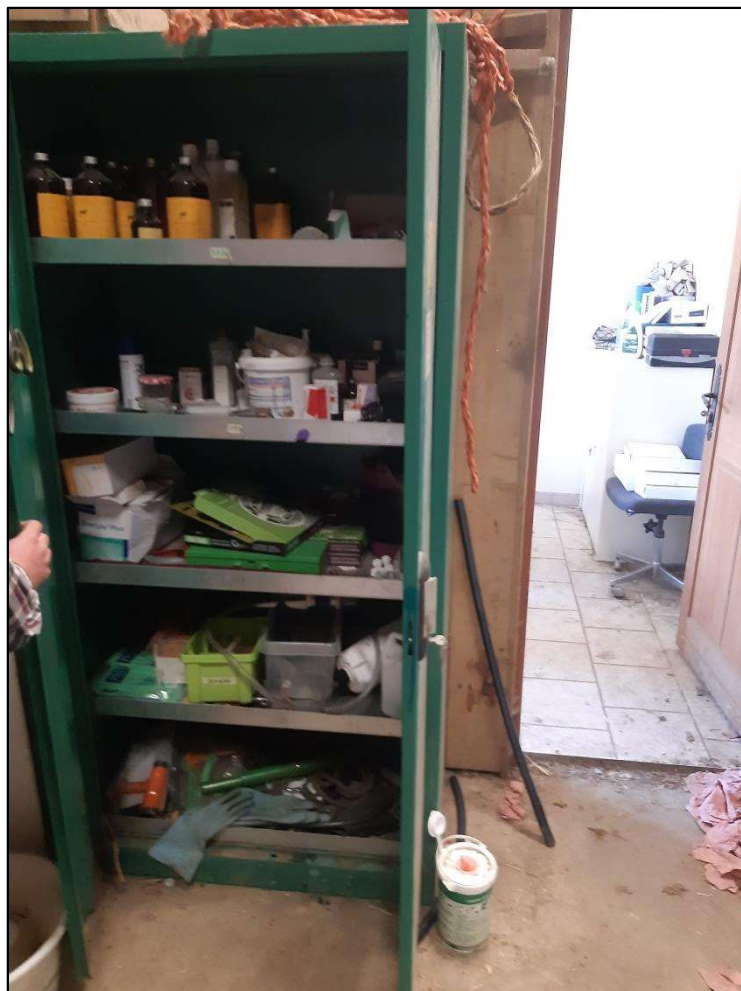
Les produits vétérinaires sont stockés dans les ateliers sur chacun des sites. Ils sont entreposés dans des armoires à pharmacie fermant à clef avec étagères de rétention (photo ci-dessous).

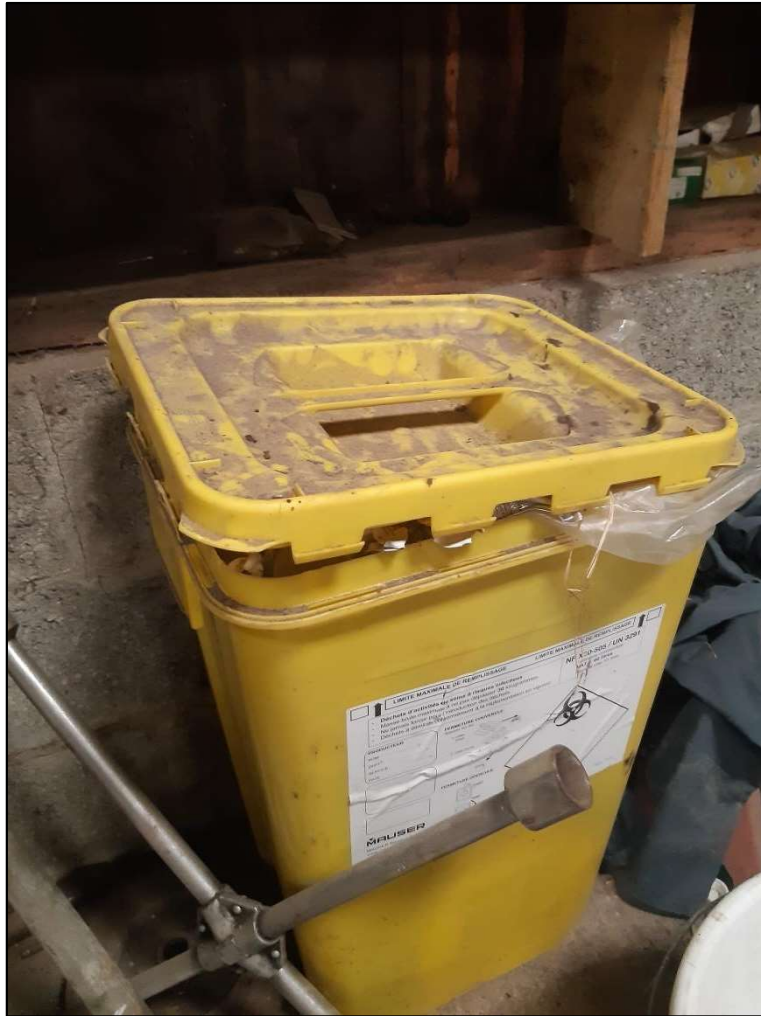
Photo du bac de rétention des produits vétérinaires (site n°2)

Les produits concernés sont de types antiinflammatoires (Métacam), antiparasitaires (ténaline) et autres. Les produits usagers sont stockés dans deux bacs jaunes de 60 litres dans les ateliers des deux sites (photo ci-dessous).

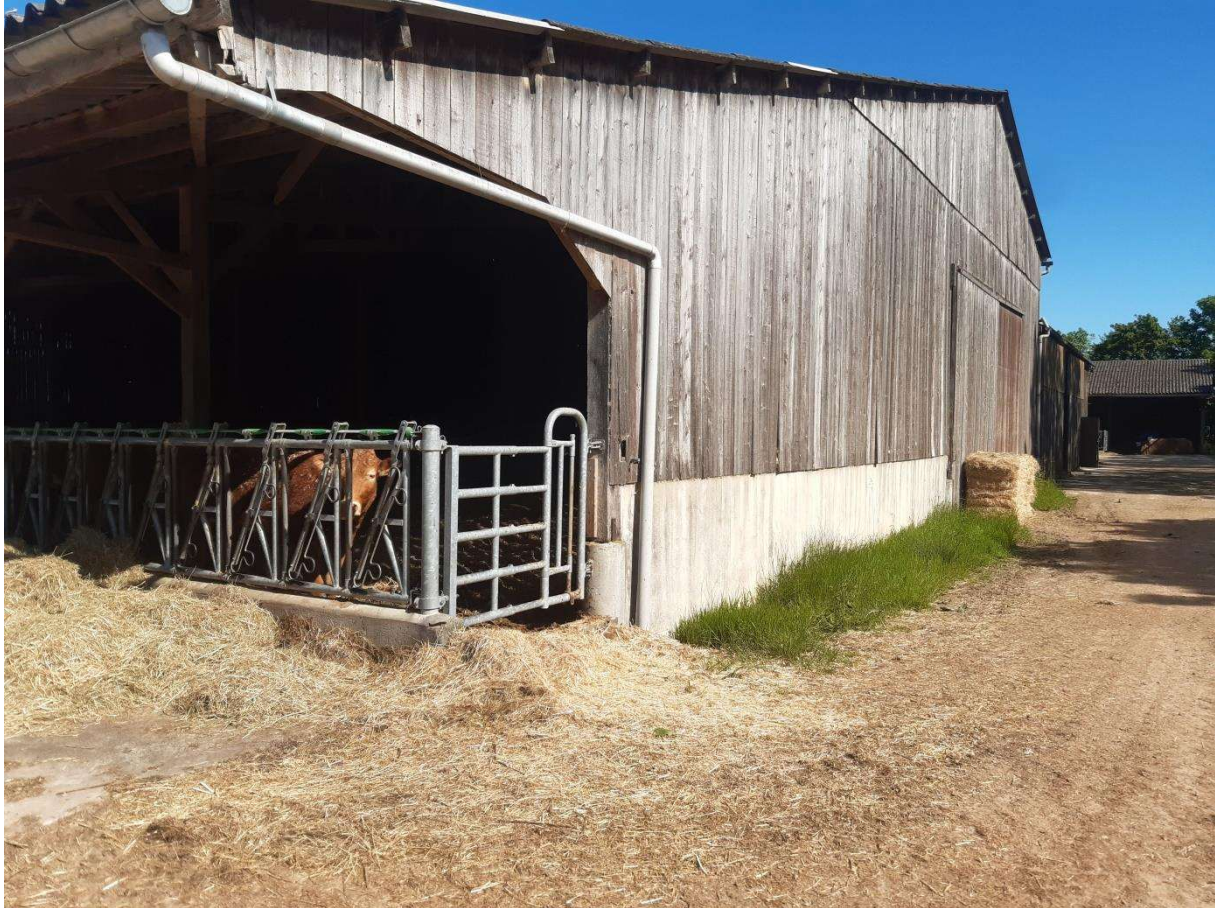
B6 : stabulation génisses et stockage de fourrage

Murs	Sols	Couverture	Dispositif particulier
Soubassement béton banché – bardage bois	Béton	Tôle fibrociment	Marche autonettoyante

Le bâtiment loge 55 génisses de renouvellement > 2 ans sur litière accumulée et 40 vaches allaitantes. Les fumiers produits sont curés après plus de deux mois passés sous les animaux.

Les eaux de pluies sont collectées par un réseau de gouttières et redirigées, via des canalisations étanches vers le milieu naturel.

La moitié nord du bâtiment est utilisée pour le stockage de fourrage au niveau de la porte d'accès visible sur la photo.

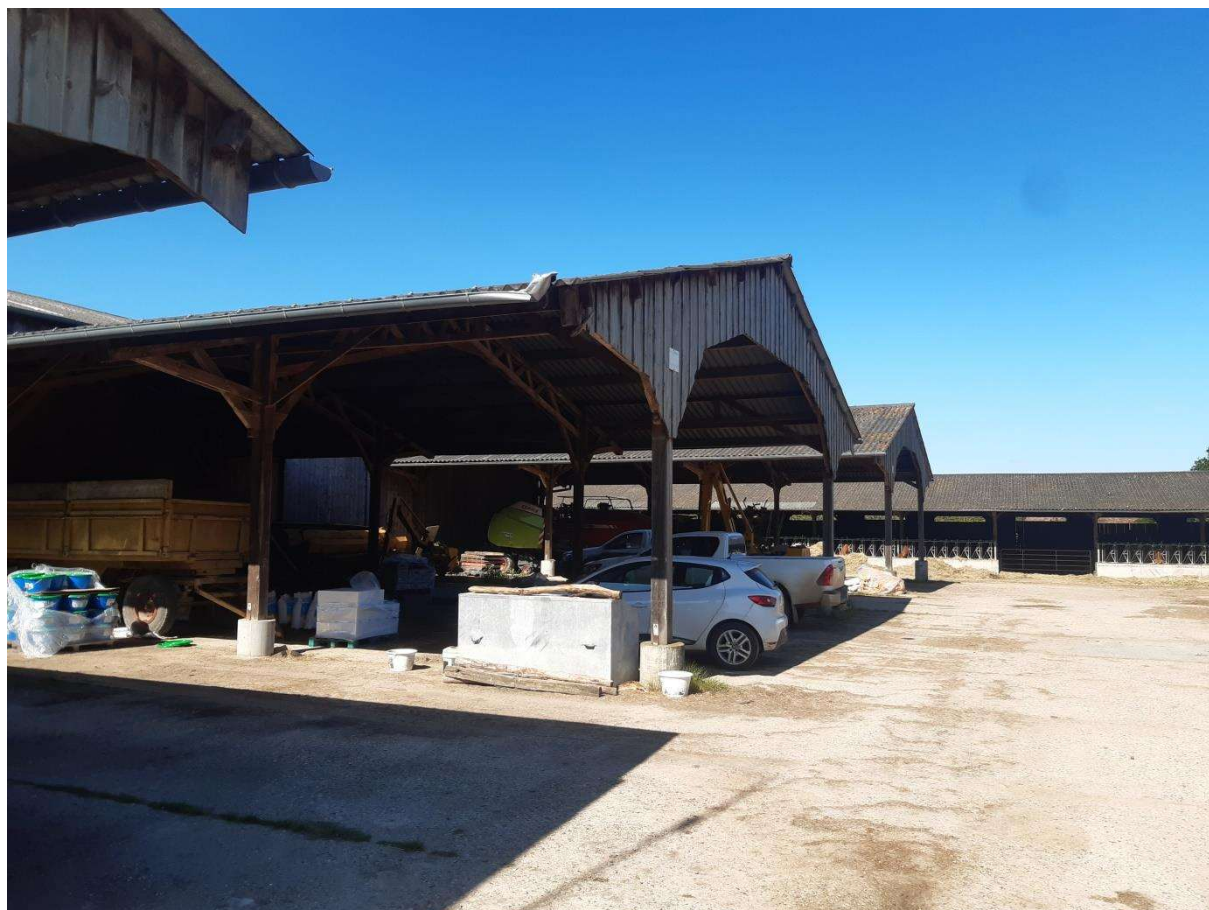
Hangars de stockage de matériel et atelier			
Murs	Sols	Couverture	Dispositif particulier
Soubassement béton banché et bardage bois pour l'atelier. Charpente bois sur plot béton pour le stockage	Béton	Tôle fibrociment	-

Les eaux de pluies sont collectées par un réseau de gouttières et redirigées, via des canalisations étanches vers le milieu naturel.

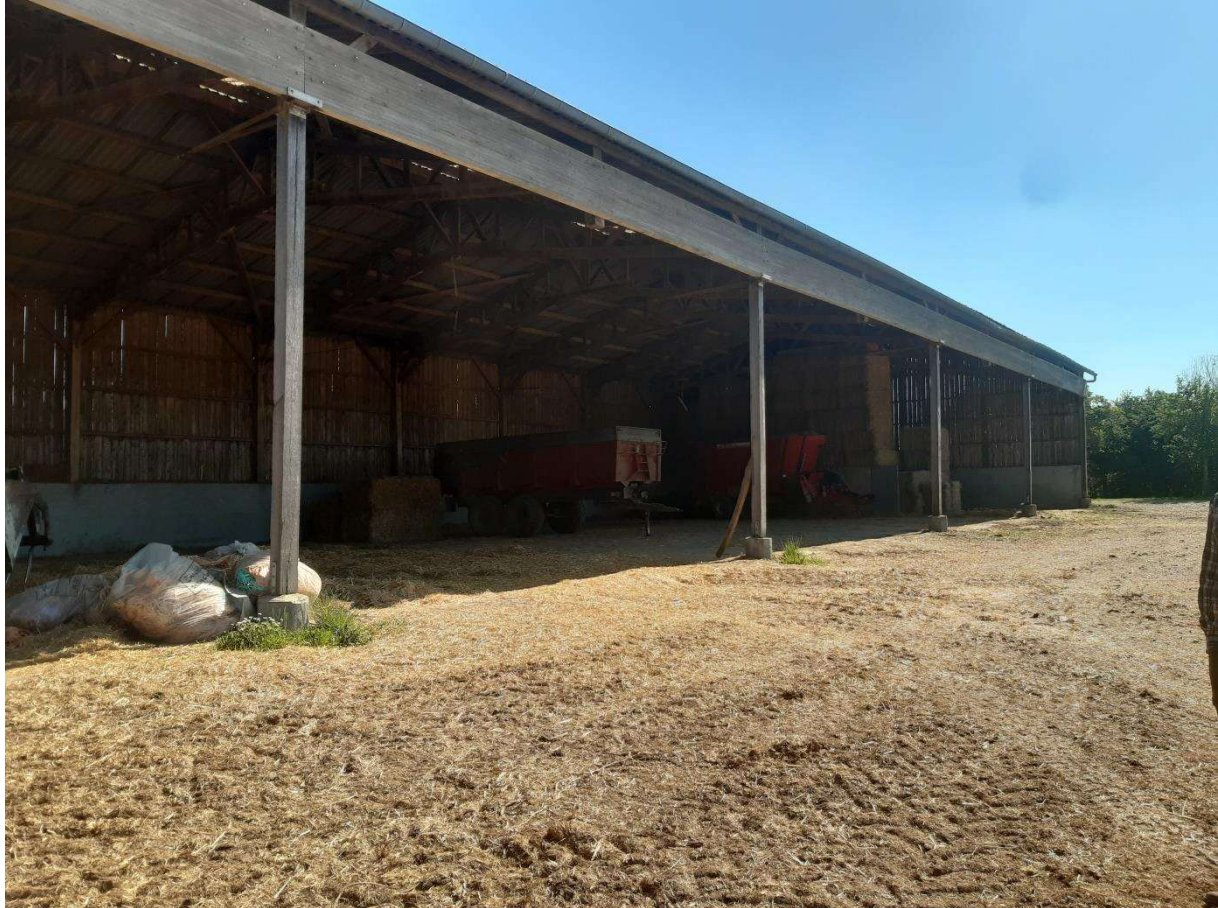
Stockage de paille			
Murs	Sols	Couverture	Dimension
Soubassement béton banché et bardage bois	Béton	Tôle fibrociment	50 x 16 x 7 = 5 600 m ³

Les eaux de pluies sont collectées par un réseau de gouttières et redirigées, via des canalisations étanches vers le milieu naturel.

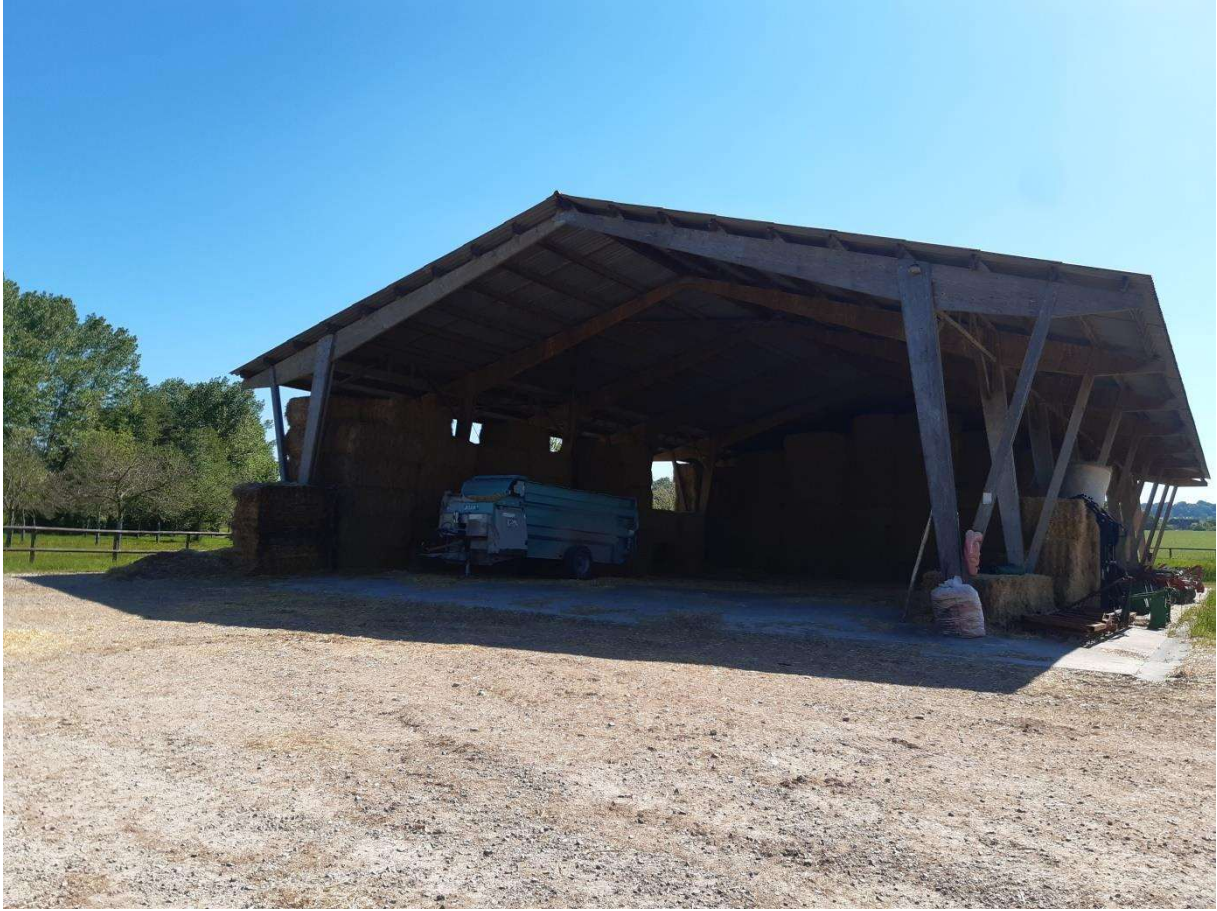
Stockage paille (site n°2)			
Murs	Sols	Couverture	Dimensions
Ouvert	Béton	Tôle fibrociment	40 x 24 x 7 = 6 720 m ³

Les eaux de pluies sont dirigées captées par un réseau de drains souterrains en pied de structure avant d'être redirigées vers le milieu naturel.

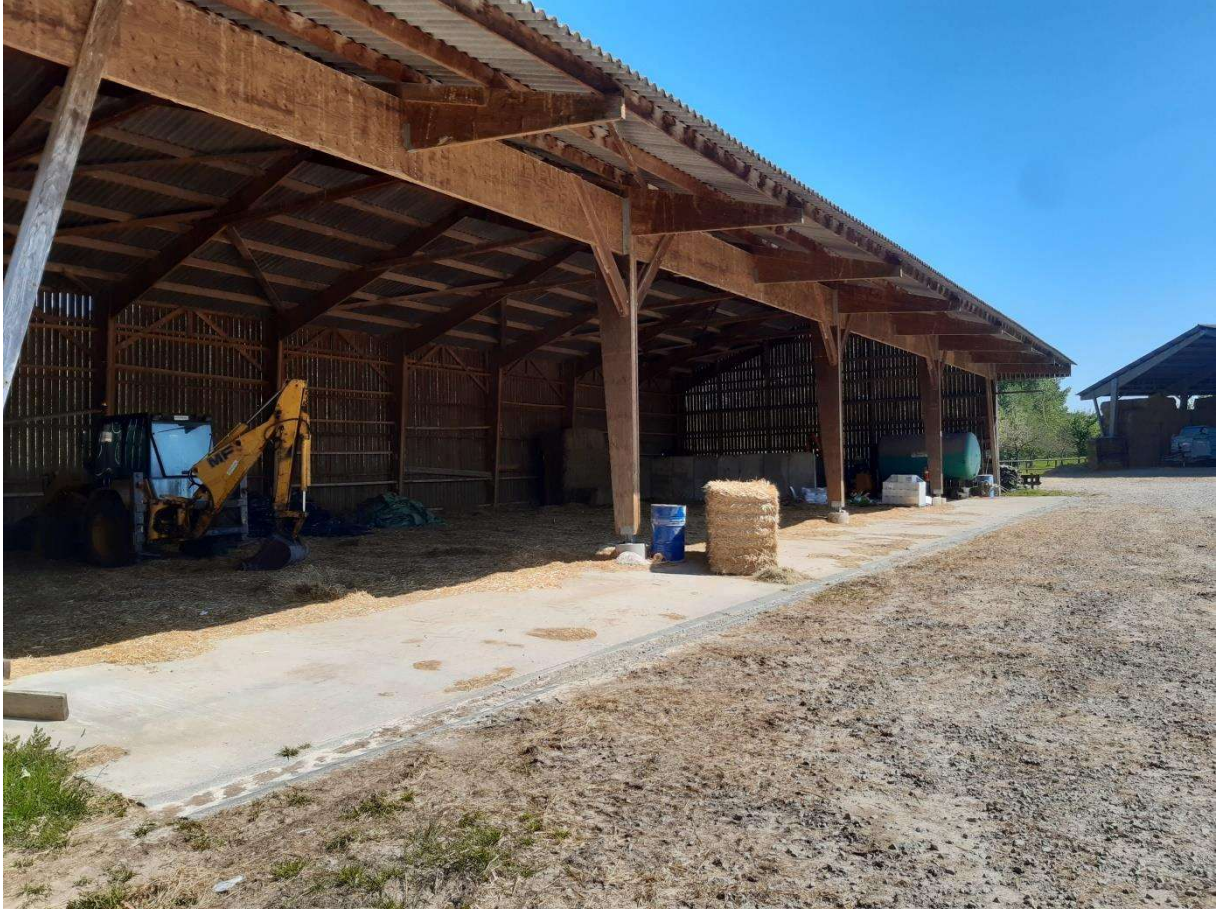
Stockage matériel (site n°2)			
Murs	Sols	Couverture	Dimensions
Bardage bois	Béton	Tôle fibrociment	40 x 18 x 7 = 5 040 m ³

Les eaux de pluies sont captées par un réseau de drains souterrains et de regards aériens en pied de structure avant d'être redirigées vers le milieu naturel.

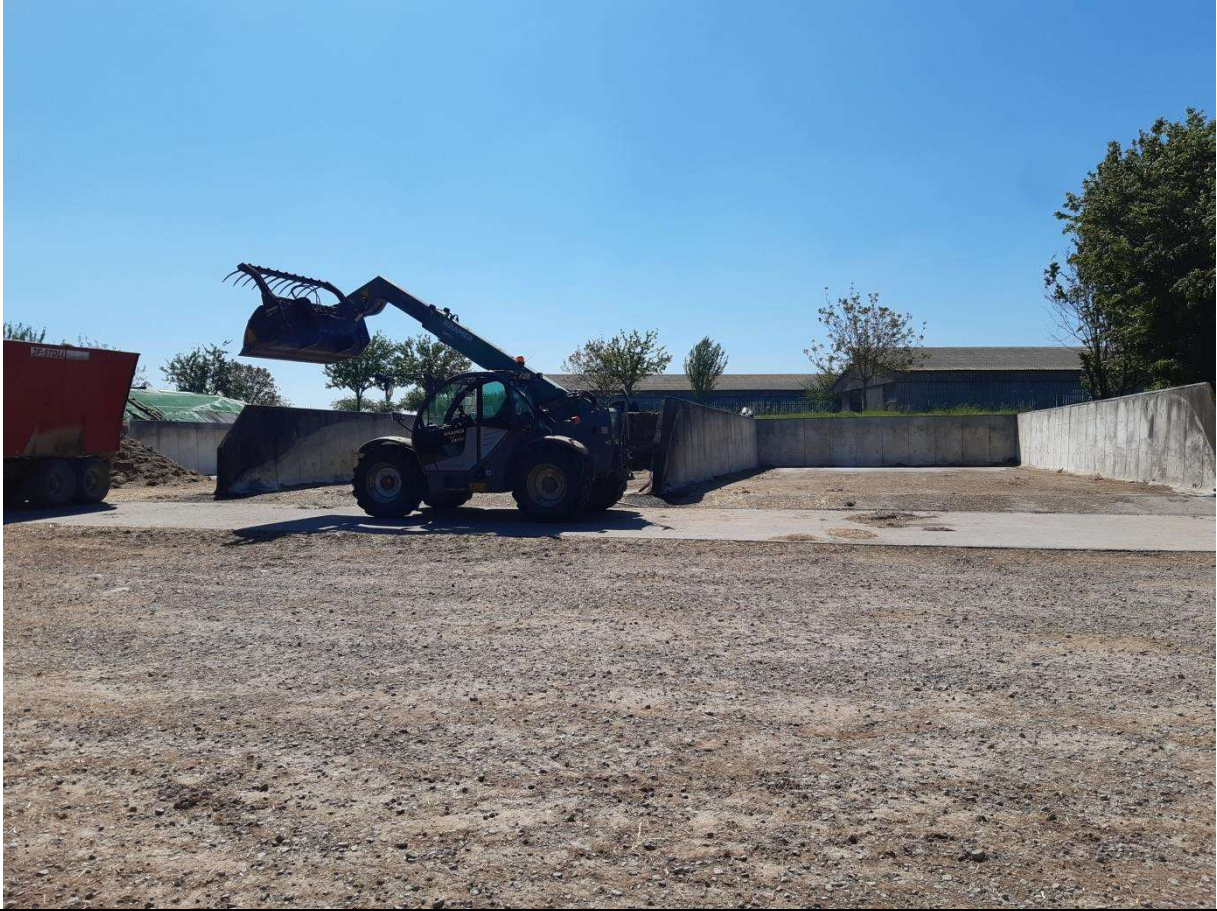
Silos (site n°2)			
Murs	Sols	Couverture	Dimensions
Murs stomo béton 2 mètres	Béton	-	4 x (10 x 20 x 2) = 1 600 m ³

Un regard d'égouttage et front de silo permet de récolter les éventuels jus pour les diriger vers la fosse toutes eaux.

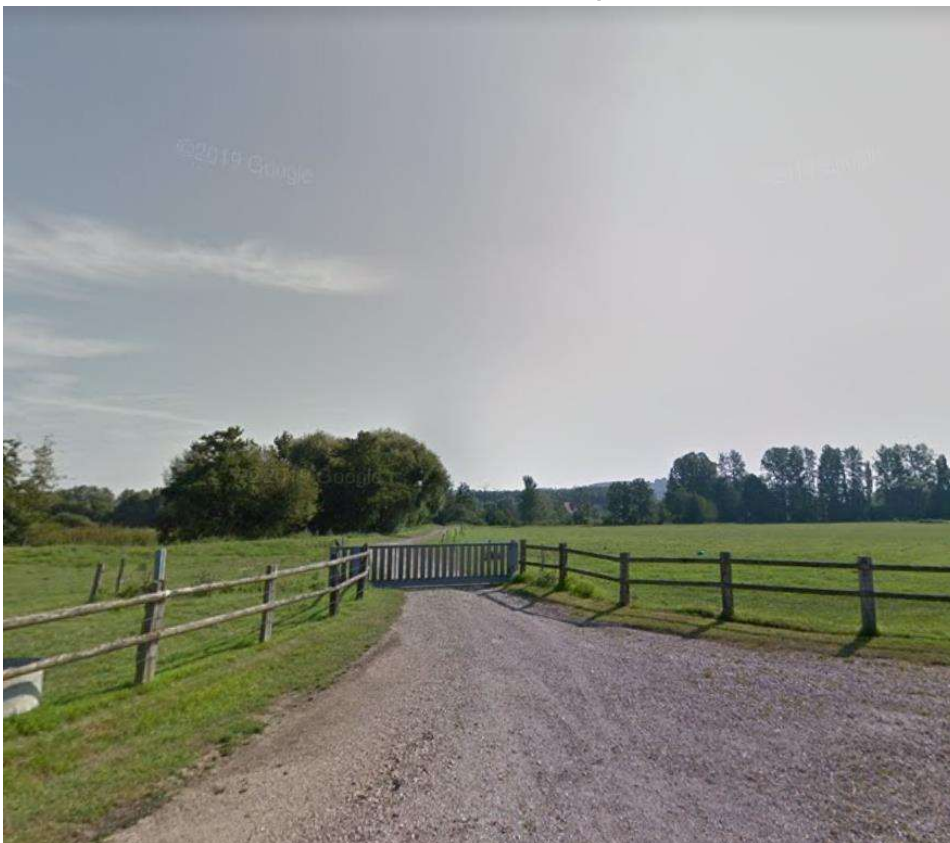
Photo : vue de l'accès n°2 au site de la Planche (Clôture et barrière de sécurité)

L'ensemble des accès au site sont clôturés et disposent de barrières de sécurité équipées de digicodes (voir photo-ci-dessous).

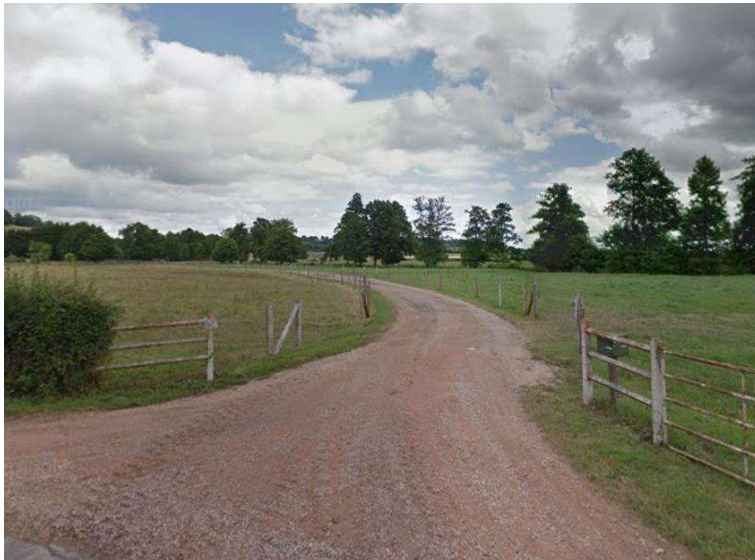
Photo 1 : Vue de l'accès n°1 au site de la Tôterie

Un premier depuis le lieu-dit *ferme de la Tôterie* accessible depuis la D269 reliant Grandchamp-le-Château à Lécaude. Il est entretenu régulièrement, correctement empierré et suffisamment large pour permettre un accès facile et permanent aux engins de l'exploitation ainsi qu'aux véhicules de livraison et de secours (photo ci-dessous).
